RAPPORT D'ENQUÊTE FERROVIAIRE
R02W0060

DÉRAILLEMENT EN VOIE PRINCIPALE
DU TRAIN DE MARCHANDISES E-201-31-24
DU CANADIEN NATIONAL
AU POINT MILLIAIRE 251,3, SUBDIVISION REDDITT
À WINNIPEG (MANITOBA)
LE 26 AVRIL 2002

Rapport numéro R02W0060

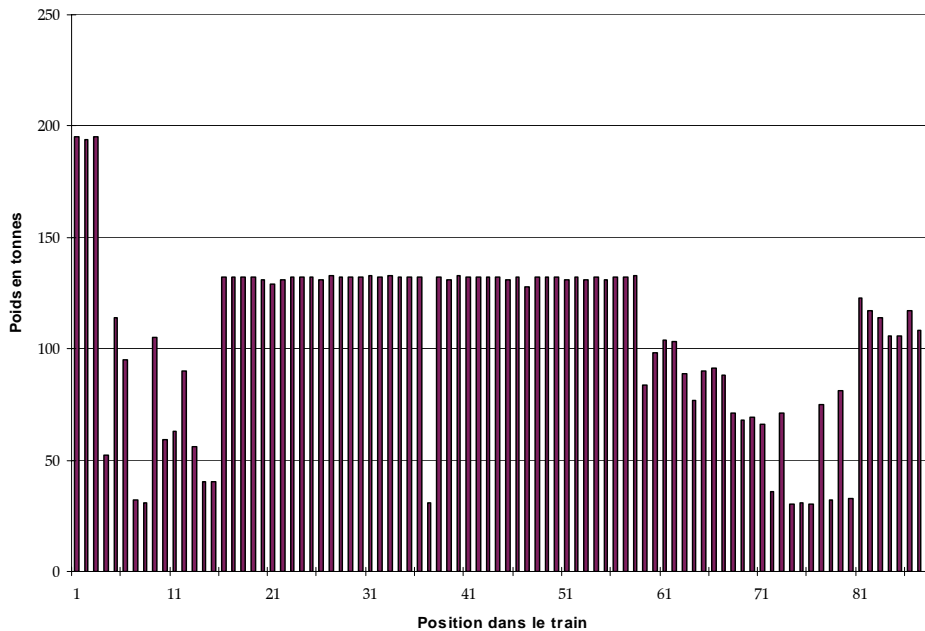
Figure 1. Répartition du tonnage du train 201 à partir des locomotives, position 1

Le train était composé surtout de wagons chargés. La tranche initiale de six wagons derrière les locomotives comptait respectivement un wagon couvert chargé, un wagon plat de 93 pieds portant un chargement de dimensions exceptionnelles, un wagon couvert chargé, deux wagons plats vides à support central en A et à parois de bout, et un wagon plat chargé. Tous les wagons qui suivaient la première tranche, sauf sept wagons, étaient chargés; plus de 90 % du poids du train (8 455 tonnes) était placé derrière les deux wagons plats vides à support central en A. Le plan de service ferroviaire du train indiquait que les six premiers wagons auraient normalement été placés à l'arrière. Le wagon plat de 93 pieds, transportant un chargement de dimensions exceptionnelles susceptible de se déplacer, et les deux wagons couverts, servant de wagons tampons, ont été placés près de la locomotive, conformément aux instructions du CN sur la manutention des chargements de dimensions exceptionnelles. Les deux wagons plats vides à support central en A et à parois de bout ont été placés dans cette tranche de wagons et ont par la suite été déplacés vers l'avant du train. La figure 1 illustre la répartition du tonnage (poids) dans le train.

D'après les exigences du CN, les chargements de dimensions exceptionnelles devaient être placés à l'avant du train. Par la suite, les wagons de cette tranche ont été aussi déplacés vers l'avant du train. De cette façon, deux wagons longs et plats à support central en A et à parois de bout, qui étaient vides, se sont trouvés près de l'avant du train alors que 90 % du tonnage (8 455 tonnes) du train suivait les wagons vides. Des évaluations et des enquêtes menées par le BST au sujet d'accidents antérieurs ont permis de déterminer que des configurations similaires avaient été des facteurs contributifs de plusieurs accidents. La configuration consistant à placer des wagons vides à l'avant et des wagons chargés à l'arrière, combinée à la présence de trois locomotives disposant d'un freinage rhéostatique de grande capacité et à plage étendue, et à une politique qui préconise l'utilisation du frein rhéostatique pour obtenir l'effort de freinage initial, a eu pour effet d'accroître le risque de déraillement dû à une dynamique voie ferrée / train défavorable.
